Dauerhaftigkeit, Denkmalpflege und Diskurse-Schutzüberzüge von Metalloberflächen im Außenbereich

Konzeptentwicklung zur Behandlung und Beschichtung der Gusseisenkonstruktion des Wilhelma-Eingangspavillons

von Jana Kronawitt, strebewerk. Architekten GmbH, Stuttgart

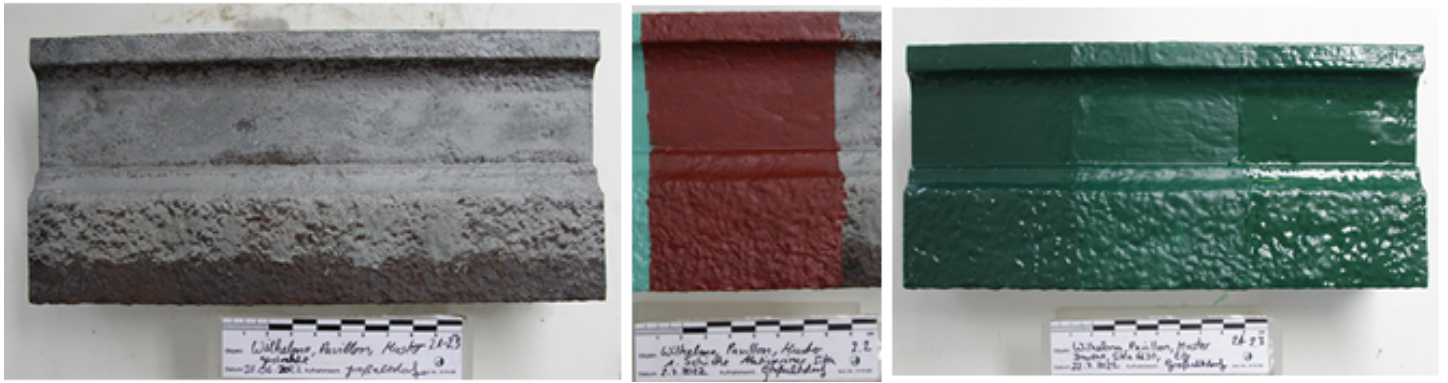
Links: Probenstück nach der sanften Reinigung mit Druckluftstrahlen auf Sa 1 ½ - Sa 2

Mitte: Probenstück mit 3 verschiedenen Grundierungen

Rechts: Probenstück mit 3 verschiedenen Beschichtungssystemen

Im Ergebnis wurde die Kombination aus sanftem Druckluftstrahlen auf Sa 1 ½ - Sa 2 mit Erhalt der Spritzverzinkung und der Gusshaut sowie einer Beschichtung aus einem 1K-Lack als Grundbeschichtung und einer Zwischen- und Deckbeschichtung in 2K gewählt. Die Hohrauminnenseiten der Bauteile konnten nur händisch bestmöglich gereinigt werden auf PSt2, es folgte eine Konservierung aus Öl und 1K-Lack
